送信元: 重工業プラズマ製品担当プロジェクトマーケティングマネージャー、Jorge Santana

日付: 2023年2月3日

件名: XPR トーチヘッドの変更

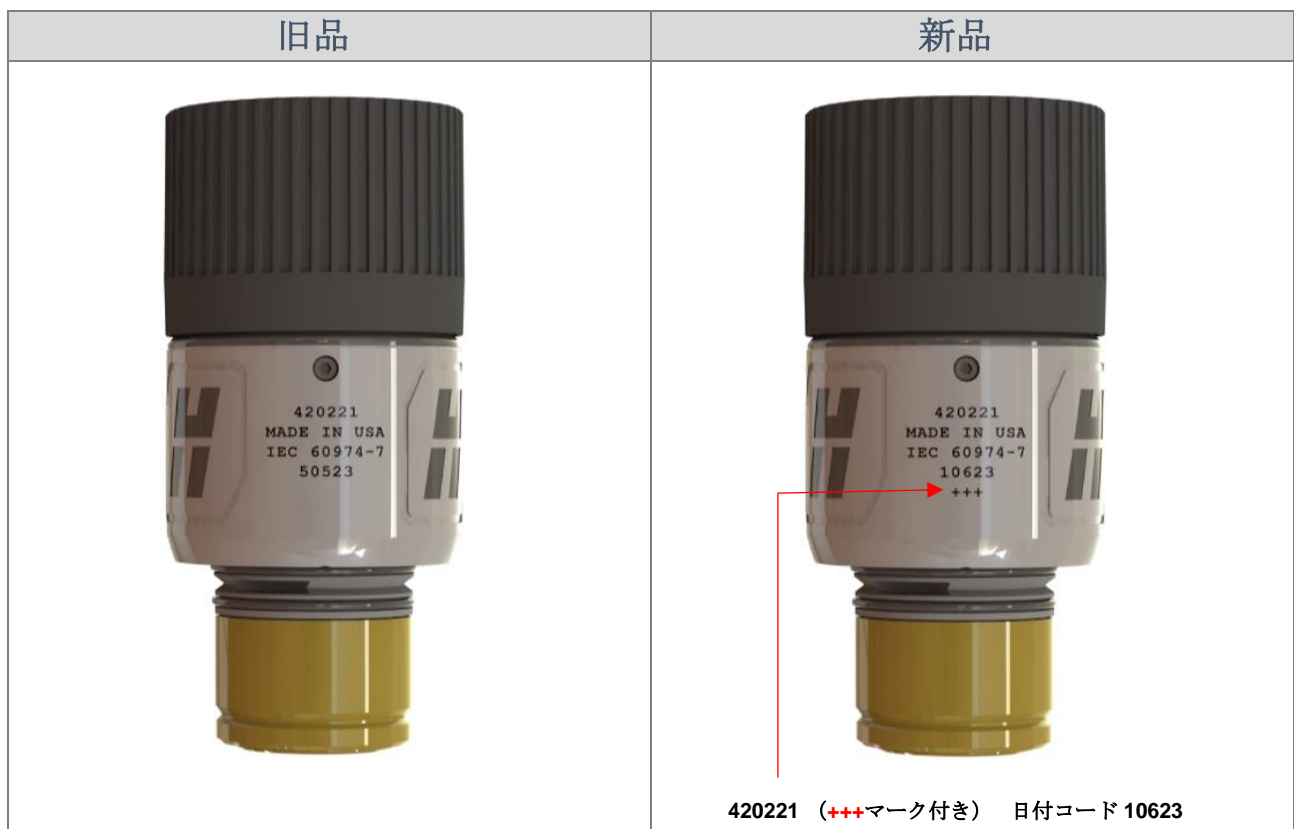
2023年2月3日より、XPR[®] トーチの変更が実施され、トーチヘッド内の電極とカソード間の電気接続の信頼性が向上しました。

この変更は、電極が緩んでいる状態によって生じるトーチの寿命問題に対処し、トーチ内部の変更 (オペレーターには見えない) と、2022年12月に発表および実装された新しい電極設計を伴います。

- 新しい XPR トーチヘッドには区別するためのマーク「+++」が記載され、更新された設計を現場で簡単に識別できるようにしています。以下を参照してください。

- 設計は完全に下位互換性があり、故障モードはサイト固有であるため、在庫の検査/クリア、プラズマ切断プロセス/部品プログラムの変更、または XPR トーチまたは電極の事前対応的に交換する必要はありません。すべてのサイトで、電極の緩みが原因でトーチの寿命の問題が発生したわけではありません。
- お客様をサポートするために、Hypertherm Associates は、RMA (資材返品承認) で報告された、電極の緩みが原因で故障したトーチの保証期間を延長しました。上記製品は延長保証の下で交換を継続いたしますが、+++ マークのついた新しいトーチには通常の保証条件が適用されます。詳細については、地域の Hypertherm テクニカル サポート チームにお問い合わせください。
- また、部品番号 **10080574** の新しい消耗部品ツールも導入しています。このツールはすべての XPR トーチ ヘッドに付属しており、オペレーターが電極をより簡単に引き出せるようにする新しい機能が組み込まれています。
